Comune di MARCON
Città Metropolitana di Venezia

PEBA

Piano per l'Eliminazione delle Barriere Architettoniche

RELAZIONE

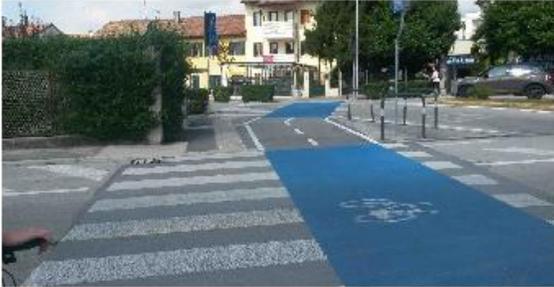
ASFALTO COLORATO E STAMPATO (tipo "Street Print")

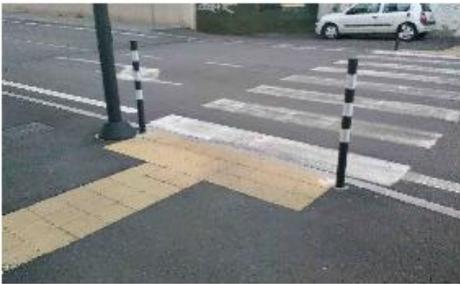
SEGNALI TATTILOPLANTARI

Foto: l'attraversamento è stato realizzato anche con paletti che delimitano l'area di attestamento e che concorrono all'orientamento delle persone ipo/non vedenti

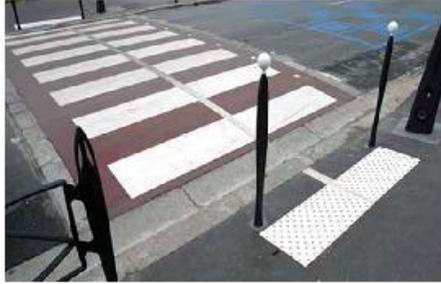
PALETTI
PARAPEDONALI per
individuazione zona di
attestamento
nell'attraversamento

*Foto: l'attraversamento presenta dei
segnali tattilo plantari e paletti con pomello
colorato per una migliore percezione da
parte delle persone ipovedenti*

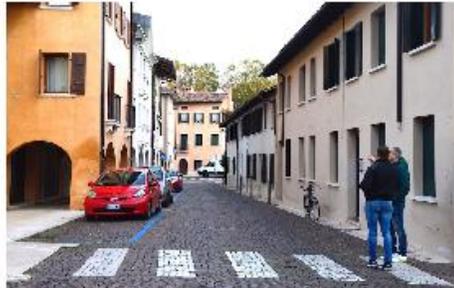
ATTRAVERSAMENTI
RIALZATI

*L'intervento deve essere accompagnato
da apposita progettazione per verificare le
condizioni del contesto.*

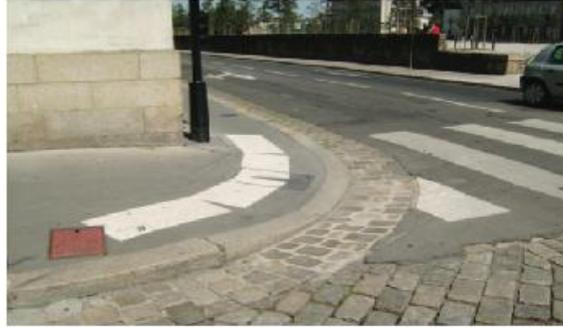
Contrasto cromatico nel marciapiede a raso come linea guida per l'attraversamento e il cambio di direzione

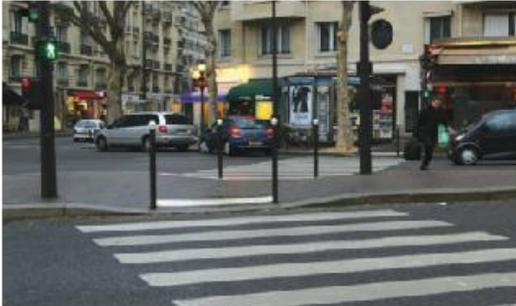
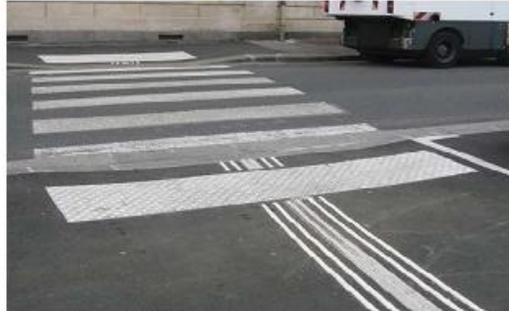
Zona di attestamento con strisce tattili bianche (tipo adesivo)

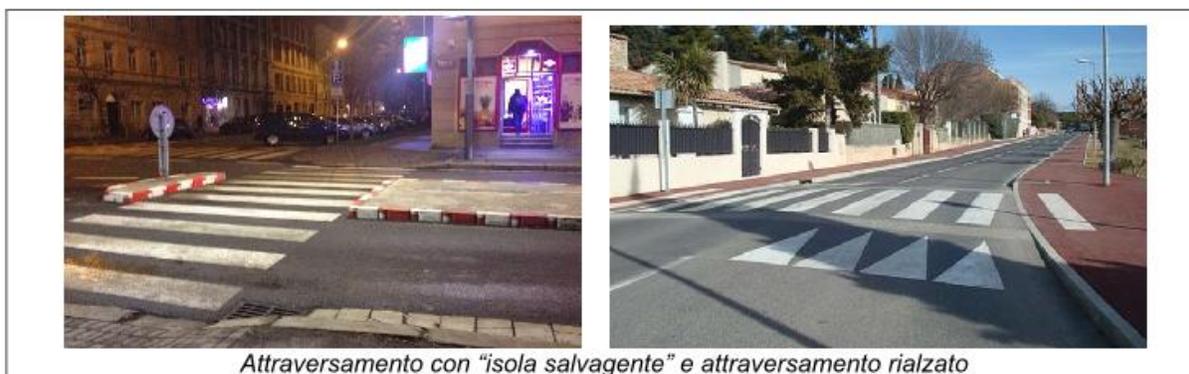
ATTRAVERSAMENTO RIALZATO

- realizzando una **"zona di attestamento"** leggermente avanzata all'inizio dell'attraversamento, con una pavimentazione diversa e la delimitazione dell'area con paletti parapetonali e segnali podotattili; essa consente al pedone di arrestarsi sul bordo della strada in sicurezza e rendersi visibile all'automobilista prima di intraprendere l'attraversamento.

Prima di realizzare l'intervento di sopraelevazione dell'attraversamento (o la posa di rallentatori di velocità) occorre valutare il contesto, considerando l'eventuale disagio che la piattaforma può generare per i passeggeri di autobus o per i mezzi di soccorso oppure per genitori con i passeggini, i quali in assenza di un marciapiede si trovano davanti ad una barriera che interrompe il percorso.

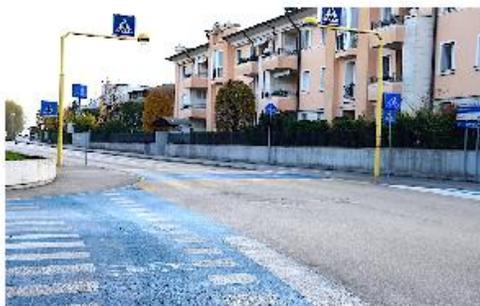
Attraversamento cromatico

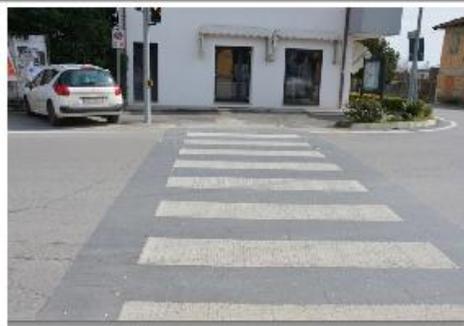
Vernice con microsfere rifrangenti e semaforizzazione

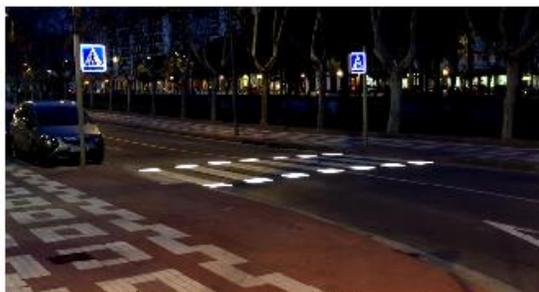
illuminazione "smart" (Spagna)

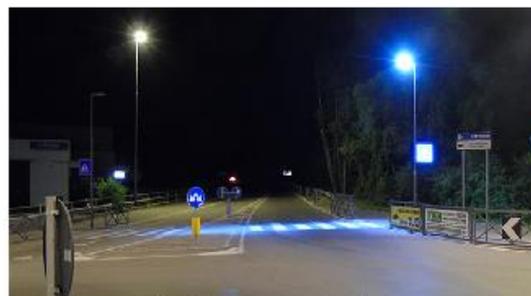
illuminazione perimetrata

L'illuminazione notturna è indispensabile per segnalare la presenza del pedone e fare rallentare le macchine.

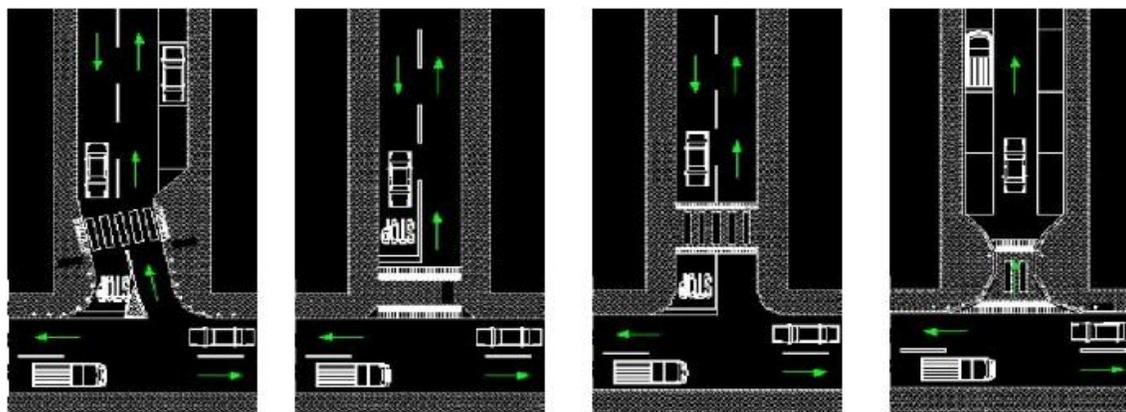
Si segnala che la sola collocazione della segnaletica verticale risulta solitamente insufficiente alla realizzazione delle Zone 30, e che l'efficacia dell'intervento viene garantita con la chiara identificazione dei "varchi" d'ingresso e di uscita di tali aree, con opere di rialzo della pavimentazione e/o di restringimento della carreggiata in concomitanza con l'attraversamento pedonale e/o la creazione di chicanes (V. foto p.23).

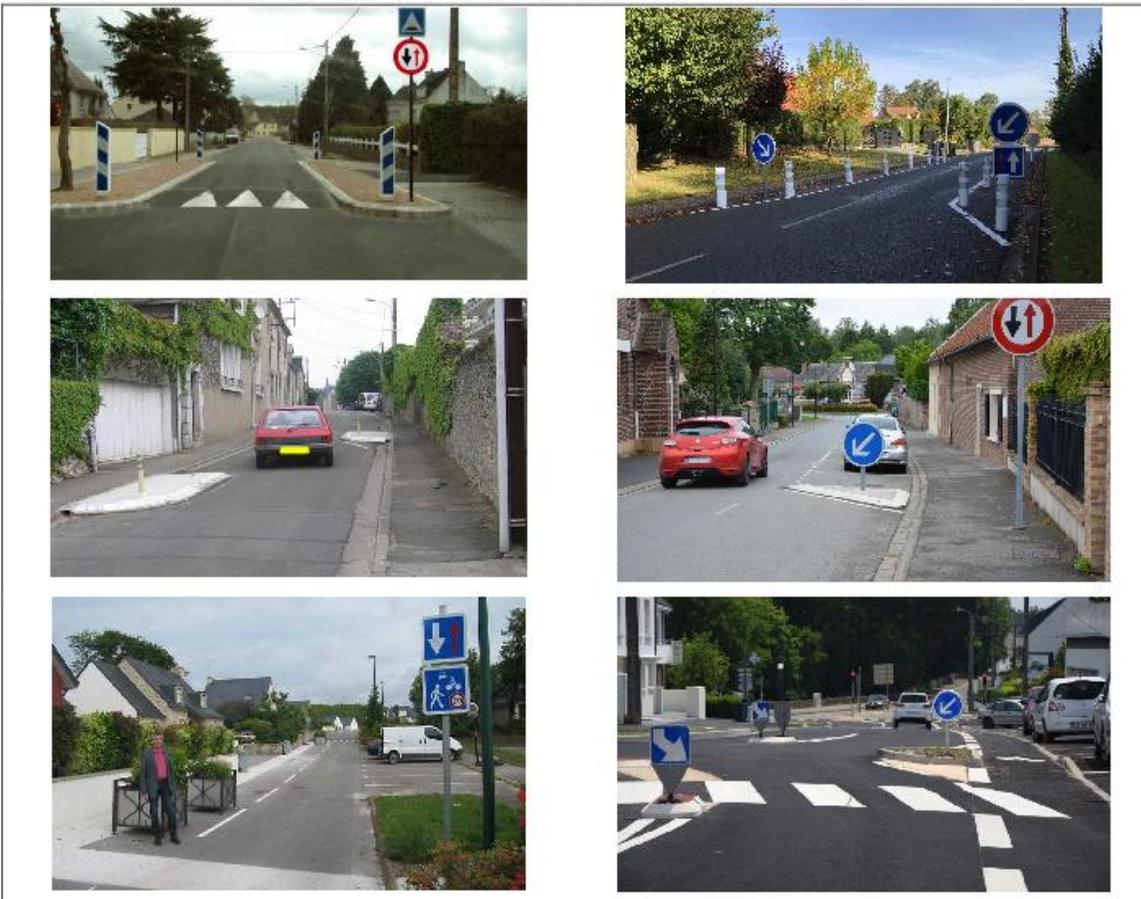
Ingressi nelle località, nuclei abitati e Z30

Es. di interventi di trattamento degli ingressi: chicane, restringimenti carreggiata, segnaletica

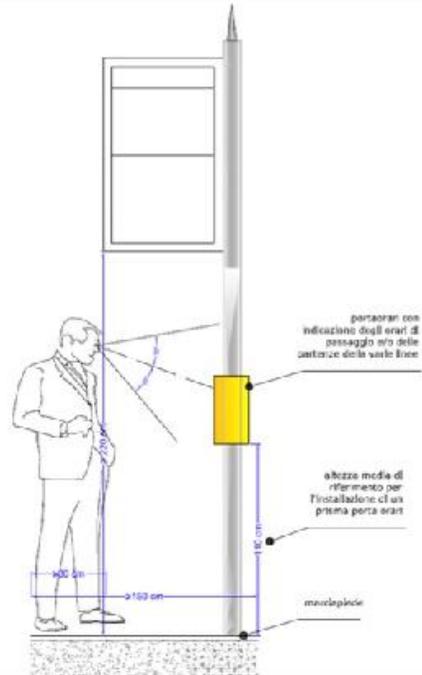
Larghezza del corridoio di passaggio pedonale non inferiore a 0,9 m

FERMATA ATTREZZATA CON PENSILINA

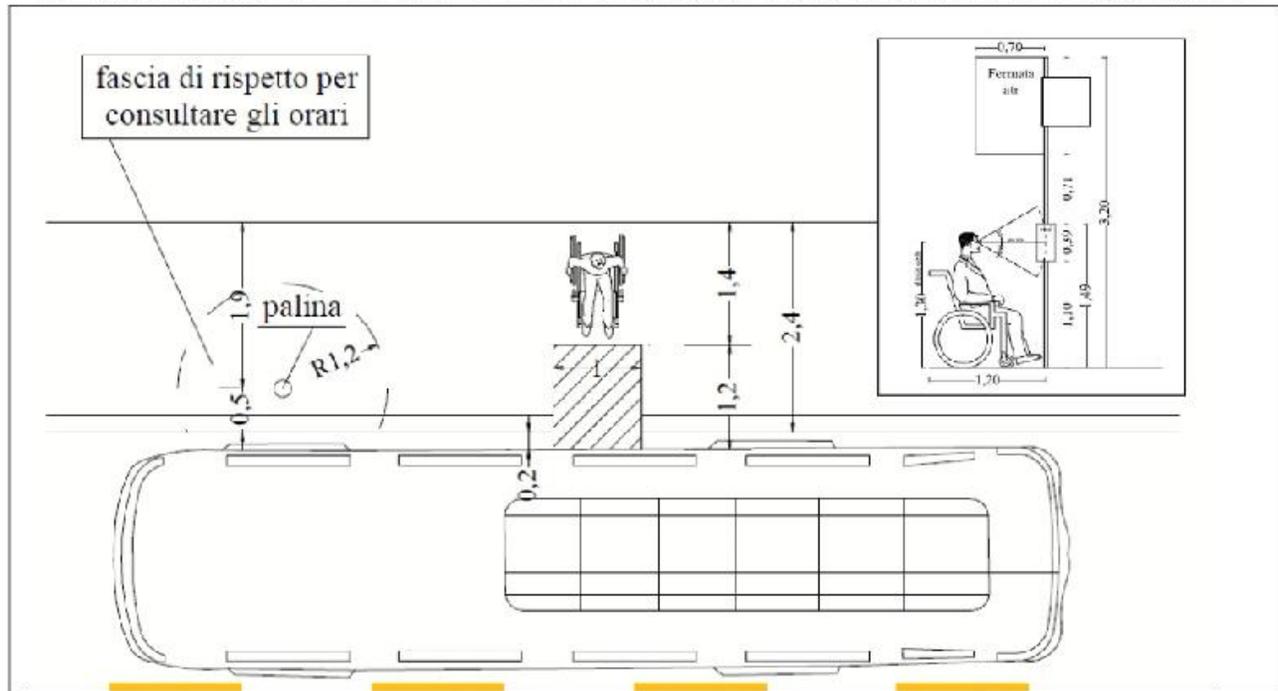
FERMATA ATTREZZATA PER PERSONA CON DISABILITA' MOTORIA

FERMATA ATTREZZATA PER PERSONA CON DISABILITA' VISIVA

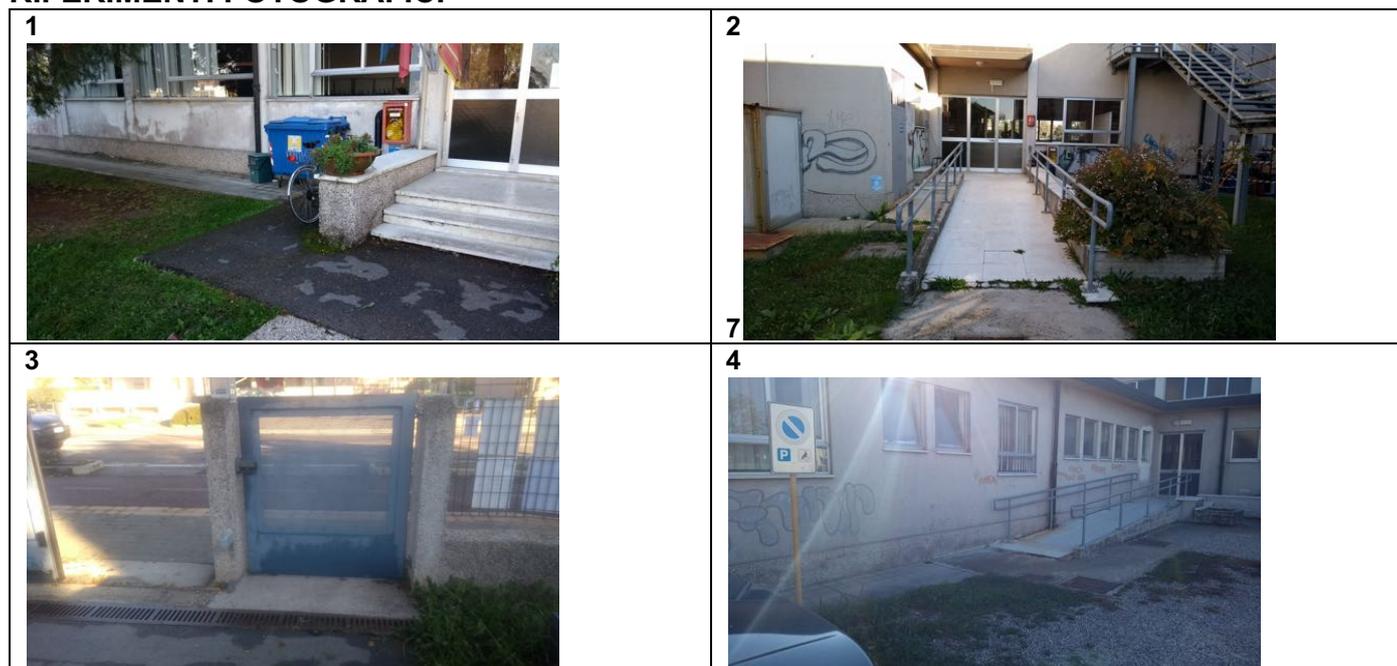
RIFERIMENTI FOTOGRAFICI

Barriera rilevata	Intervento richiesto
ACCESSO ESTERNO	Dislivello h 2,5 in ingresso frontale a dx dell'entrata	Installazione scivolo di raccordo
	Dislivello h 2,5 ingresso lato giardino	Installazione scivolo di raccordo
	Raccordare area uscita di emergenza	Asfaltatura 10 mq per raccordo uscita
	Porta ingresso pesante	Installazione sistema di facilitazione apertura porta
	Ingresso docenti e personale con scale e privo i rampa. Prenza di dislivello h 2,5	Asfaltatura 20 mq per raccordo parcheggio/ ingressi
	Griglia di scolo con fessure troppo larghe vicino al cancello	Sostituzione di 2 m di griglia a livello del cancelletto
SERVIZIO IGIENICO	A norma	-
COLLEGAMENTI VERTICALI	Interruzione corrimano nel primo tratto al piano terra	Prolungamento corrimano
	Assenza secondo corrimano	Installazione corrimano
PERCORSI INTERNI	A norma	-
CORTILE/AREE ESTERNE	Inaccessibile per pavimentazione in ghiaia	-
NOTE	Numero classi, 18. Numero alunni, 420. Presente un alunno in carrozzina.

COD	DESCRIZIONE (dove/intervento)	U.M.	QUANTITÀ	COSTO UNIT.	COSTO TOT
A3	Ingresso frontale a dx dell'entrata / applicazione scivolo asfalto per raccordo dislivello h 2,5	n	1	€123,00	€123,00
A3	Ingresso lato giardino / applicazione scivolo asfalto per raccordo dislivello h 2,5	n	1	€123,00	€123,00
B5	Area adiacente uscita emergenza / asfaltatura	mq	10	€ 16,00	€ 160,00
-	Porta ingresso / applicazione sistema facilitazione per apertura porta	n	1	€ 100,00	€ 100,00
A3	Ingresso laterale di docenti e personale (con scala ma privo di rampa) / asfaltatura	mq	30	€16,00	€480,00
-	Cancelletto di ingresso / Sostituzione griglia con fessure strette	n	2	€ 40,00	€ 80,00
E4	Inizio scala piano terra / Installazione corrimano di prolungamento	ml	2	€ 30,00	€ 60,00
E4	Scale / Installazione secondo corrimano h 75 in tutte le scale	ml	20	€ 30,00	€ 600,00
	SOMMA				€ 1.726,00

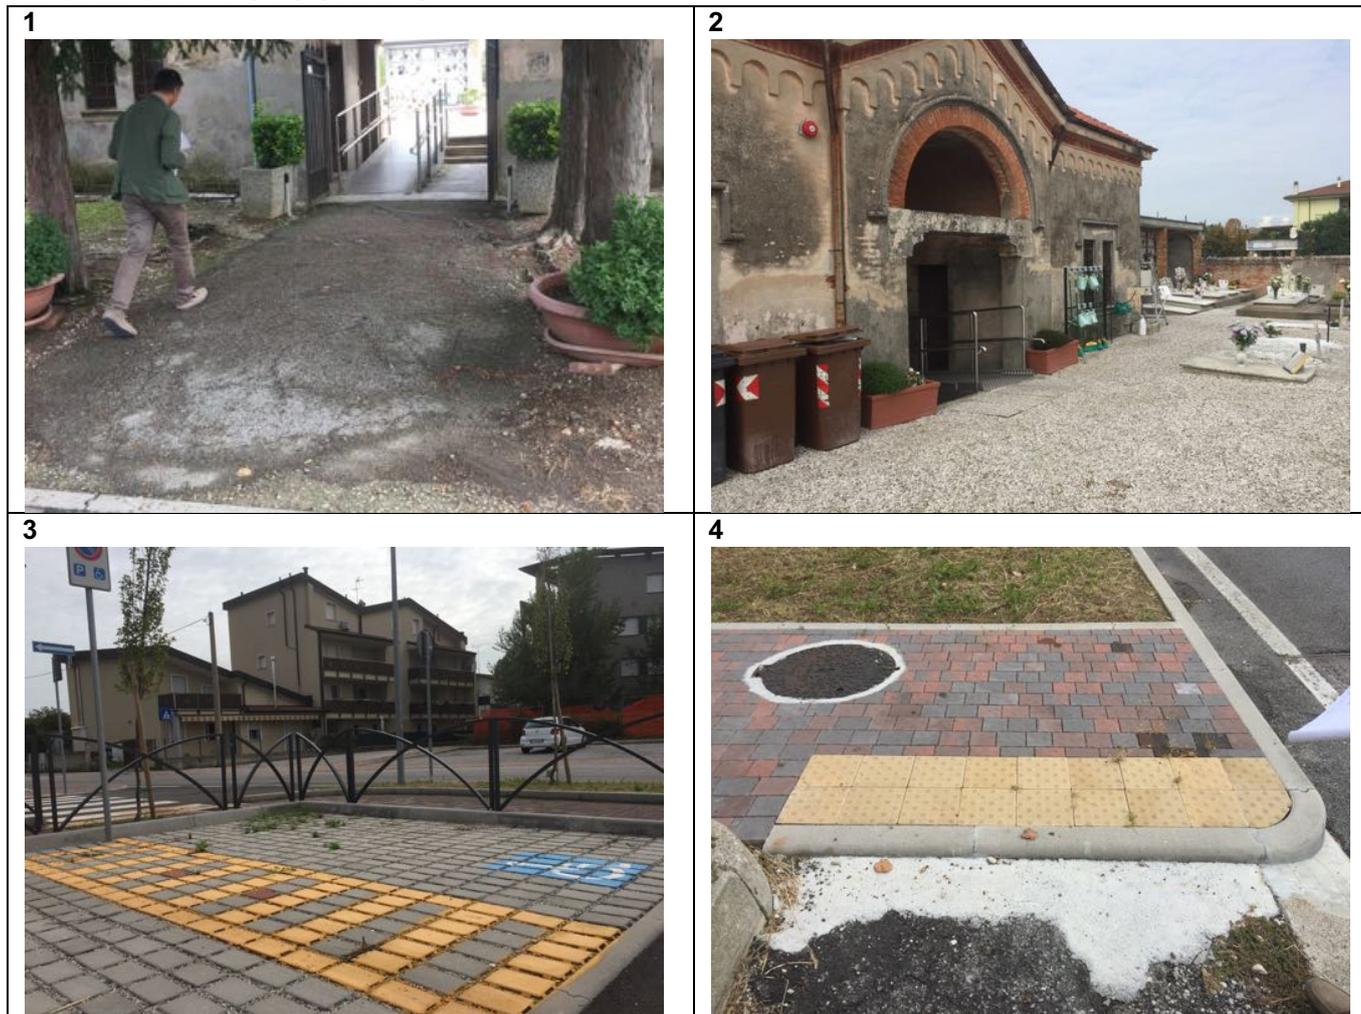
RIFERIMENTI FOTOGRAFICI

<i>Barriera rilevata</i>	<i>Intervento richiesto</i>
ACCESSO ESTERNO	Ingresso: rampa non a norma per eccessiva pendenza 12 % (0,47/6)	Nuova rampa in alluminio / modificare altezza cancelletto
	Degrado asfalto pavimento esterno	Asfaltatura leggera 3*7 m = 20 mq
SERVIZIO IGIENICO	Assenti	-
COLLEGAMENTI VERTICALI	-	-
PERCORSI INTERNI	Non accessibile causa pavimentazione in ghiaia	Realizzazione pavimentazione
CORTILE/AREE ESTERNE	Percorso interrotto causa gradini e sconnessione e degrado zona parcheggio	Asfaltatura
